REHABILITACIÓN DE TUBERIA DE 66 PULGADAS, PCCP I-270

Gaithersburg, Maryland

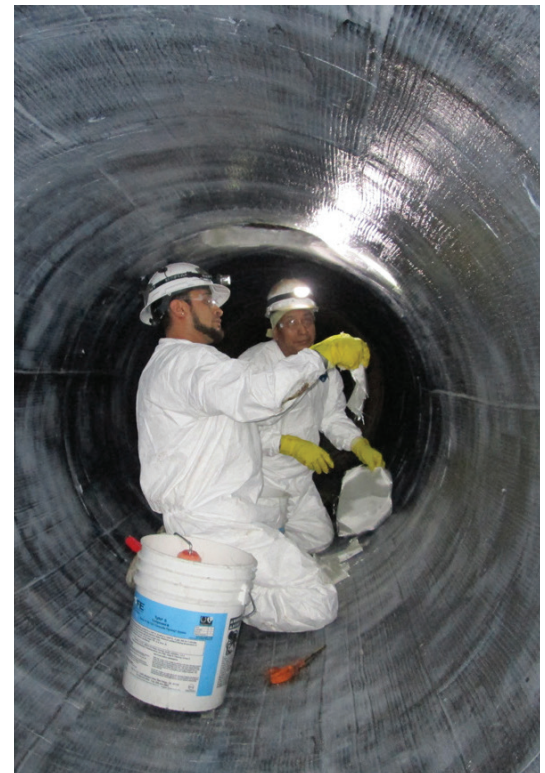
Sistema interno de tuberías Tyfo®

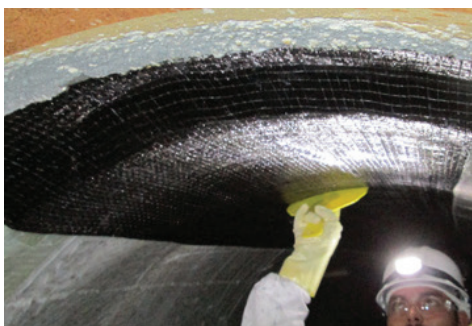
Sistema Tyfo® SCH-41 2X de cerca

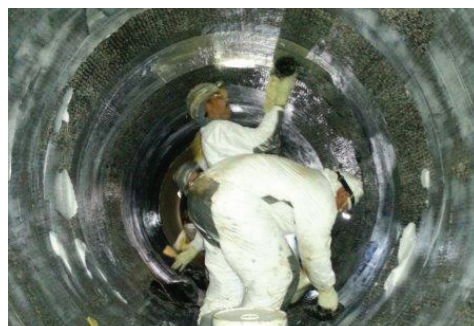
Instalación del sistema Tyfo® SCH-41 2X

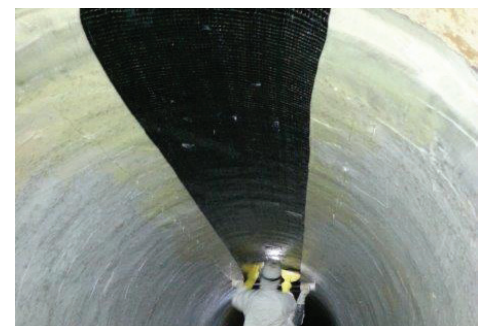
Instalación del sistema Tyfo® SCH-41 2X
